# Los monolitos del Observatorio Solar Muisca del Parque Arqueológico de Monquirá, Villa de Leyva: una mirada desde la conservación

*The Monoliths of the Muisca Solar Observatory at Monquirá  
Archaeological Park, Villa de Leyva: A Perspective from Conservation*

Este artículo presenta un análisis detallado del proceso de documentación y diagnóstico de cuatro monolitos situados en el Observatorio Solar Muisca del Parque Arqueológico de Monquirá, ubicado cerca del municipio de Villa de Leyva, Colombia. El parque corresponde al área arqueológica protegida “El Infiernito”, la cual se visitó durante el desarrollo del Taller de Restauración de Pintura Mural y Soportes Pétreos, que hace parte del Programa de Conservación y Restauración de Patrimonio Cultural Mueble de la Universidad Externado de Colombia, en los meses de noviembre y diciembre del año 2021. La salida de campo se enfocó en el análisis de las condiciones actuales de los monolitos, para lo cual se identificó su estado de conservación y se documentaron aspectos propios de su materialidad y de su entorno inmediato, lo que resultó en el diagnóstico de los monolitos y la propuesta de tratamiento para su intervención futura, ent

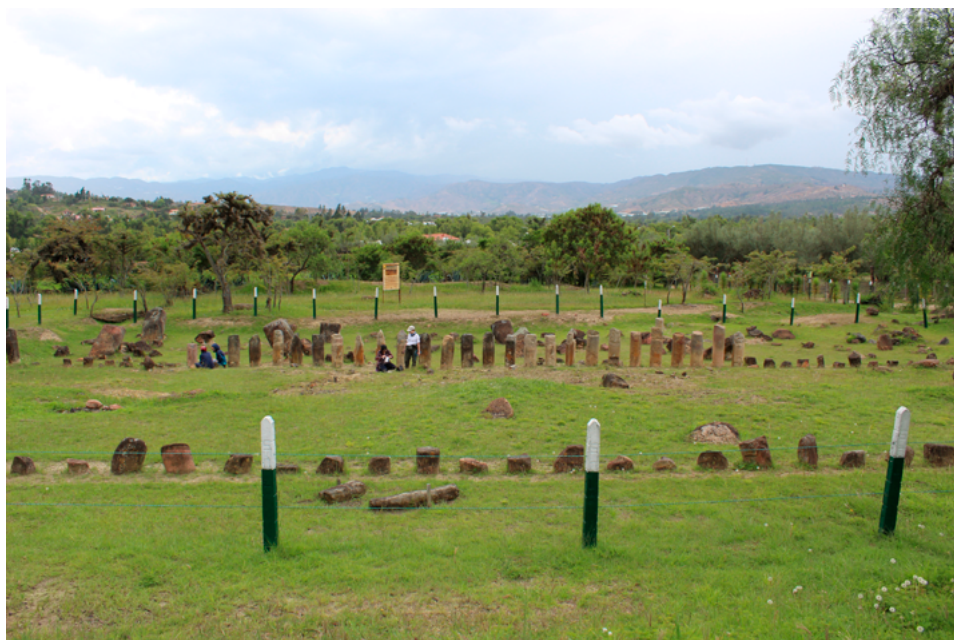
**Figura 2.** Vista general del Observatorio Solar Muisca, vista norte-sur

El Observatorio Solar Muisca (figuras 2 y 3) está conformado por dos alineamientos de monolitos, sur y norte, y una zona donde estos se encuentran dispersos de manera aleatoria. Los cuatro monolitos estudiados se ubican en un

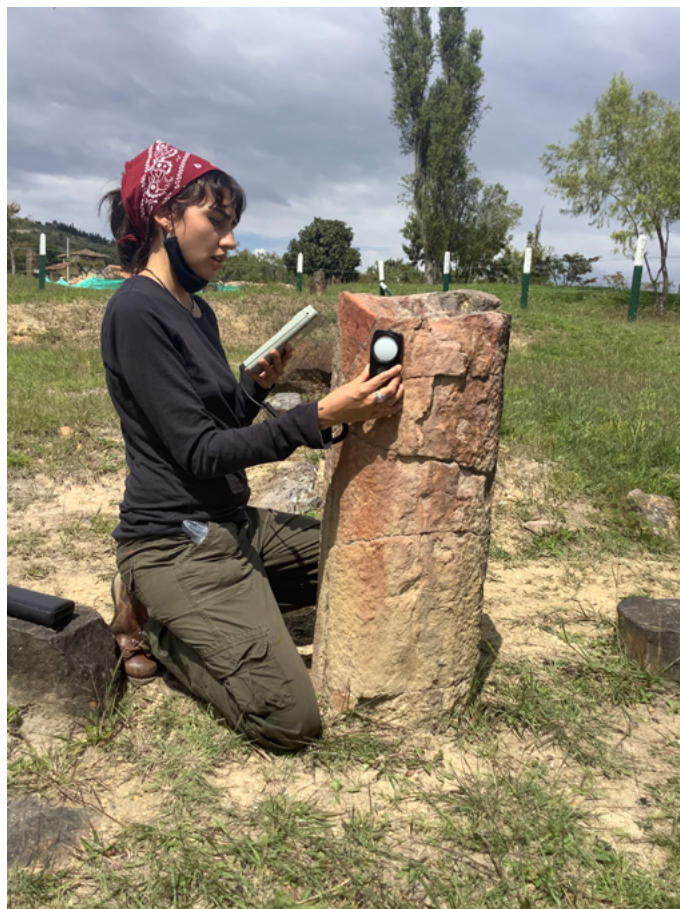
**Figura 7.** Registro de medición de luz en superficie en monolito V0032 con luxómetro  
Fuente: elaboración propia.

Con el fin de establecer las propiedades físicas de los monolitos, se hicieron mediciones que permitieron aproximarse al comportamiento de la roca en las condiciones del entorno. En este sentido, se midió el contenido de humedad en superficie de la roca utilizando el equipo protímetro mini LIGNOS; además, se hicieron pruebas de absorción de humedad con ayuda del tubo de Karsten, se llevó a cabo la medición de la luz en la superficie utilizando luxómetro (figura 7), y se evaluó la presencia de sales en superficie aplicando el *test* de sales Merck, para lo cual se tomó la prueba en diferentes alturas de la roca.

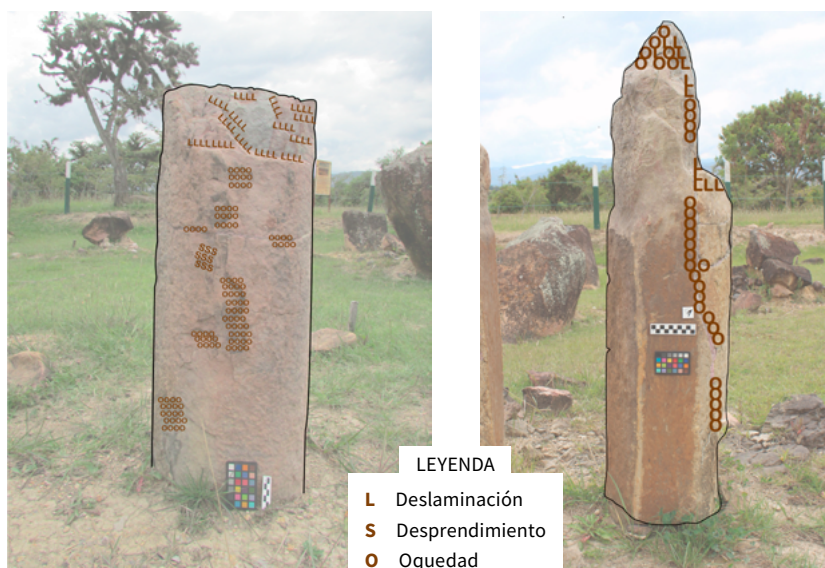
**Figura 9.** Diagrama de desprendimientos monolito V0032 costado norte (izquierda) y monolito V0050 costado norte (derecha)

La intervención previa realizada por Buitrago (2020) incluyó la adhesión de fragmentos desprendidos mediante resina epóxica, cuyos restos aún son visibles en las superficies de los monolitos V0032, V0041 y V0050 (figura 12). Además, se aplicaron resanes con una pasta de resina que, con el tiempo, han adquirido una dureza y una apariencia distintas a las de la roca. Para 2021, este material de resane ya no presentaba una coloración compatible con la estética del sustrato original, y en el caso del monolito V0032, sobrepasaba la zona por resanar, por lo que se consideró una alteración, al igual que los restos de adhesivo. Resulta pues evidente que si bien la intervención de Buitrago (2020) contribuyó a estabilizar las zonas con desprendimientos, las fluctuaciones ambientales y contextuales del sitio han favorecido el rápido deterioro de los materiales de intervención, lo que compromete la efectividad de dichas medidas.

- la resina sea aplicada de manera puntual en la zona que requiera adhesión, evitando dejar restos sobre la superficie de la roca original.
4. Realizar resanes perimetrales en los bordes de la deslaminación para sellar las entradas de agua y otros elementos deteriorantes al interior de la roca. De acuerdo con las pruebas realizadas, el mortero hecho con cal, arena y piedra pómez resulta ser una mezcla adecuada para este tratamiento, al poder conseguir una textura homogénea, resistencia y tonalidad adecuada, pues puede colorearse con pigmento para dar el color similar a la superficie de la roca. Se recomienda que la mezcla no contenga una alta cantidad de árido, para evitar una superficie granulosa al secar sobre la superficie. Al secar se recomienda aplicar con pincel una capa de Primal sobre la zona del resane, para dar mayor resistencia al material y evitar pérdidas de este a causa de las condiciones medioambientales del entorno.
